**DORNYAY BÉLA MÚZEUM**

## **SZAKMAI BESZÁMOLÓ**

### **GALGAGUTA-FUNDUSPUSZTA TERVÁSÁTÁSA**

**PÁLYÁZATI AZONOSÍTÓ: 207134/00409**

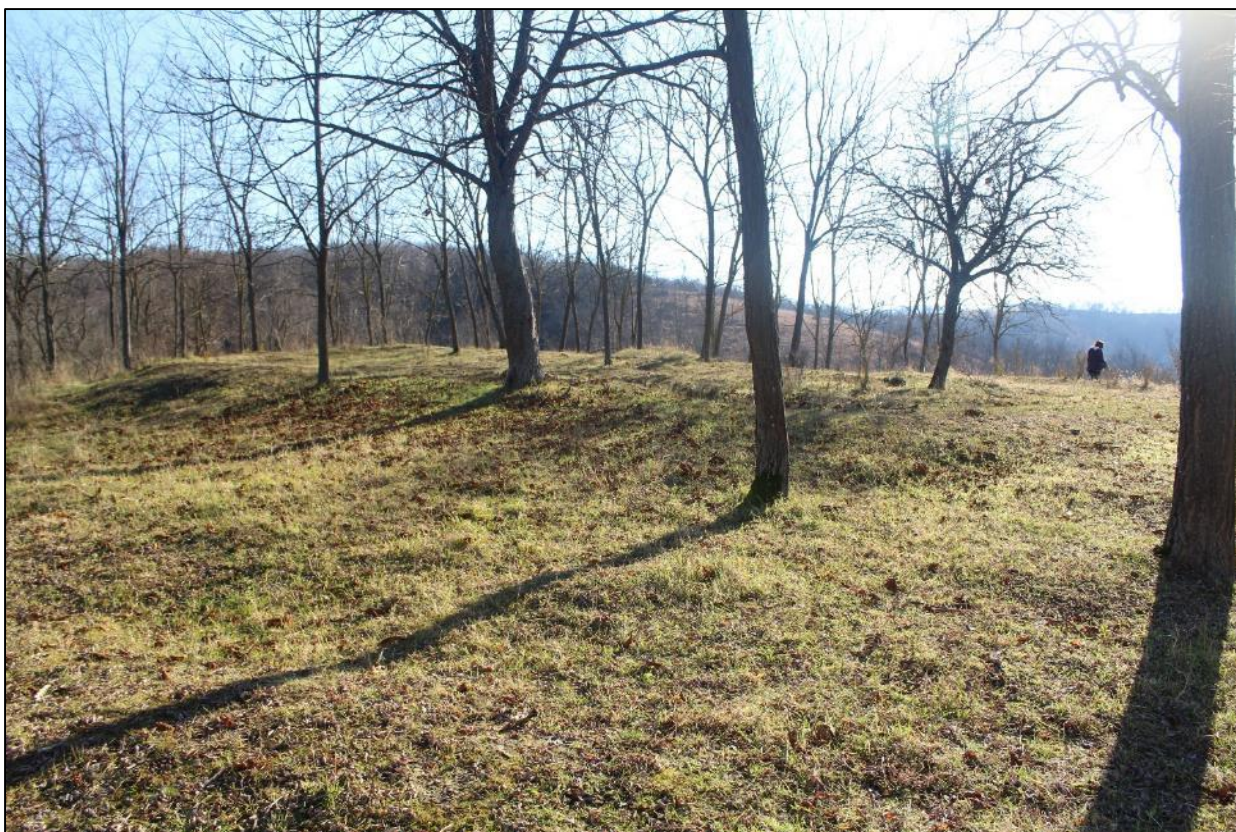
**1.3. Az épület és omladéka észak felől fotózva**

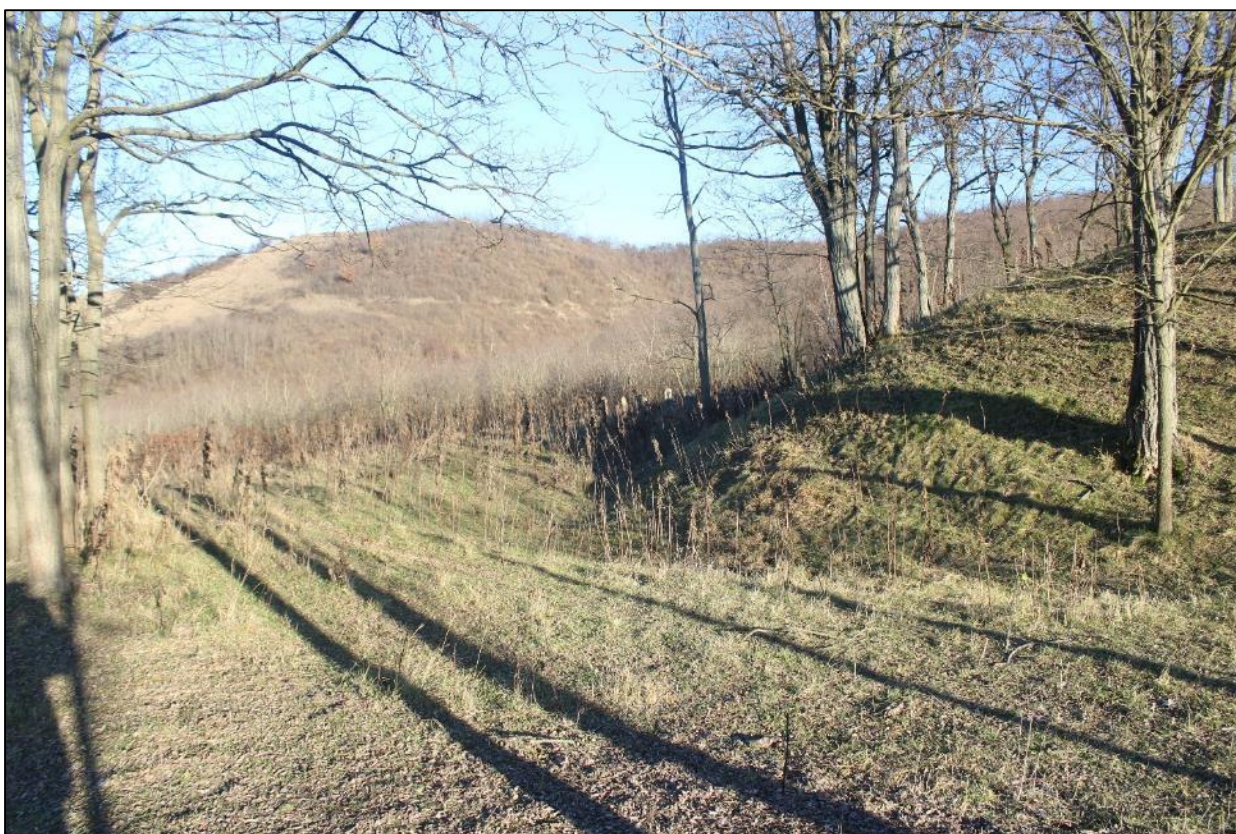
**1.4. A templomdombot körülvevő árok**

Az 5. szelvényt a templomdomb északnyugati részén jelöltük ki, ahol a körítőárok a legmarkánsabban jelentkezett. A felszínen „V” metszetű árok eredetileg teknős aljú lehetett, és a megközelítőleg 3 m helyett 6,5-7 m szélességet ért el. Betöltéséből kora újkori kerámiatöredék került elő.

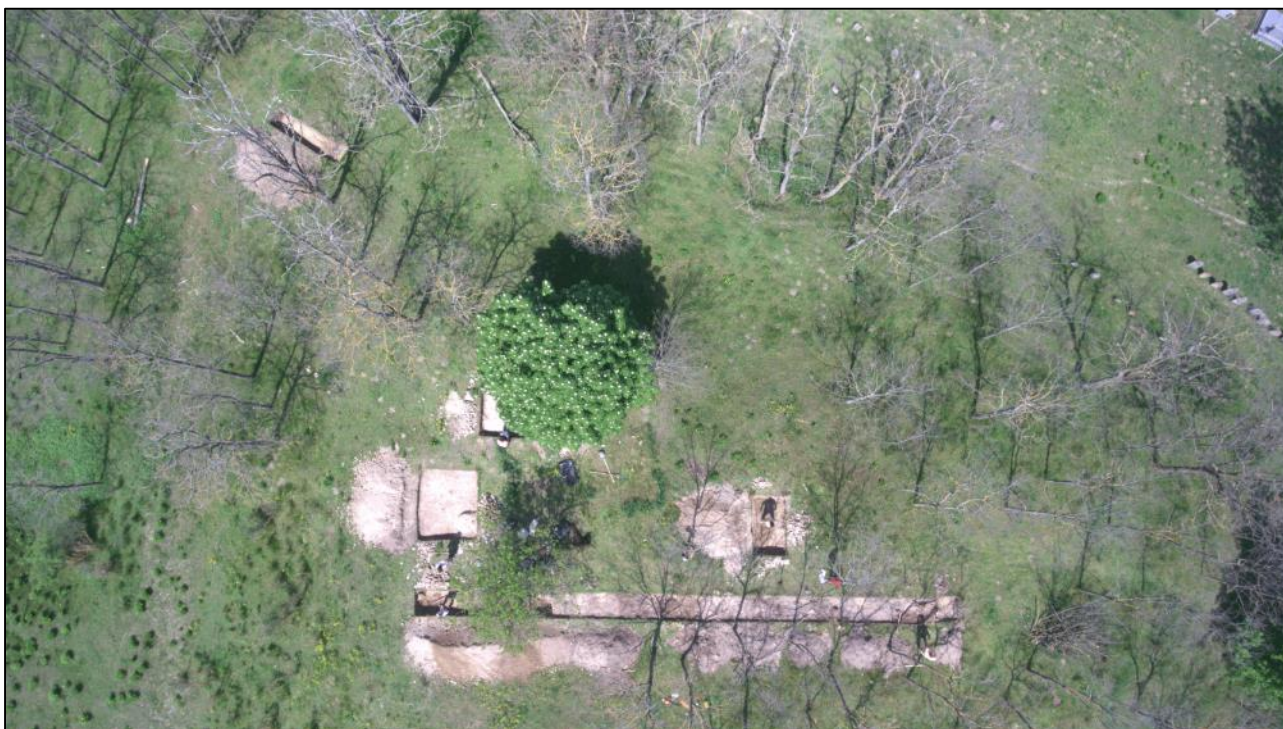
2.2. A feltárási terület ortofotója

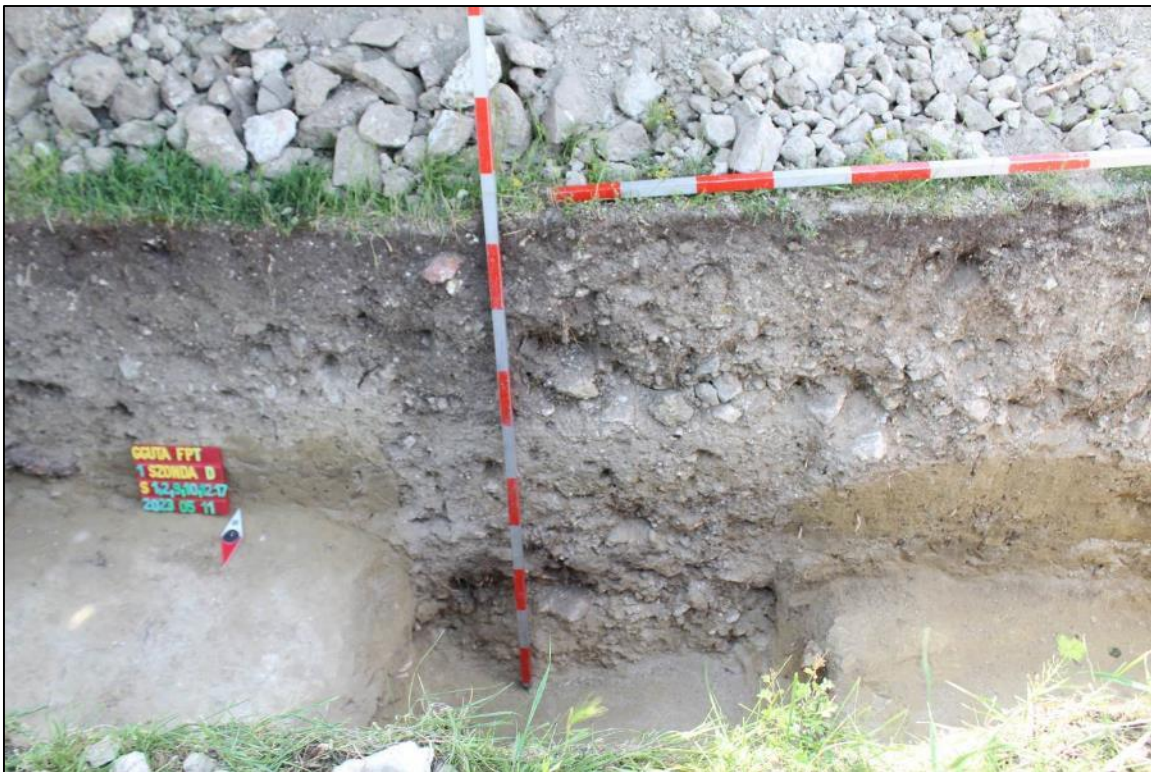
2.4. A nyugati zárófal helye

A 2. szelvényt a nyugati és északi zárófal találkozásánál jelöltük ki. A bontási réteg alatt, a fehéres színű, apró kavicsos és meszes habarccsal rakott terméskőből épített nyugati falon egy csecsemő maradványait tártuk fel. A szelvény északkeleti negyedében egy jellegében eltérő, masszív falazatot is találtunk, melynek további részlete a 4. szelvényben jelentkezett.

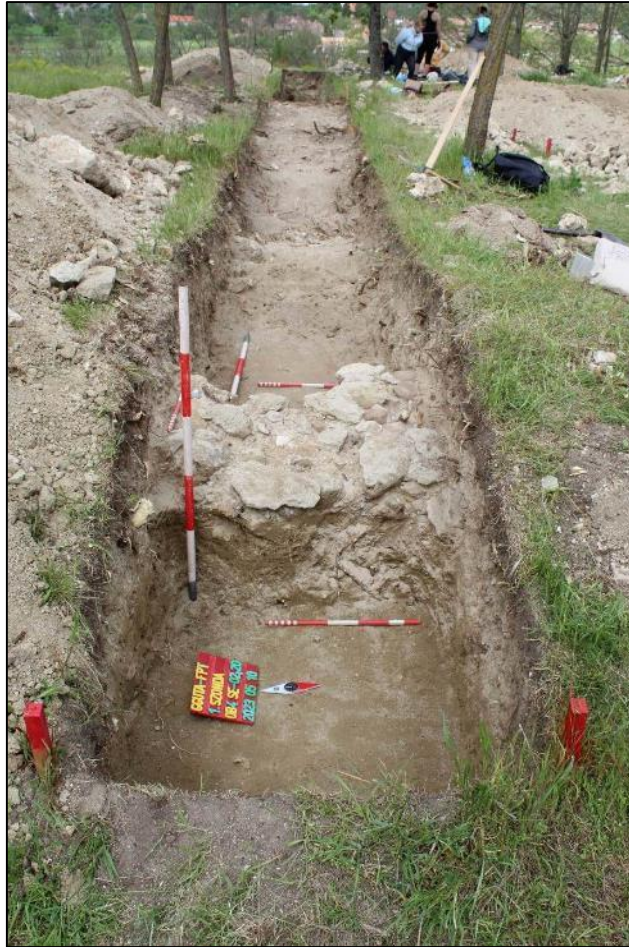
2.5. A szentély omladéka

Az 1. szelvény keleti felében is folytattuk a mélyülést a szentélyfal külső oldalán, itt 55-60 cm mélységig jutottunk. A falkorona kb. 30 cm mélyen jelentkezett, és kb. 20 cm vastagságú volt. Az SE-02-es omladékréteg és a fal alatt tömör, egynemű, világosbarna réteg jelentkezett (SE-17), melyben mészpettyek, elvéve téglapettyek voltak láthatóak. A réteg a felszíntől a keleti metszefalon 20-25 cm mélységben, a fal mellett közvetlenül a déli metszefalon 40-45 cm mélységben jelentkezett. Itt ECS (1 db pártanyomos koponya töredéke) és kerámia került elő. A szentélyen belül az SE-02-es omladékrétegben haladtunk, kb. 60 cm mélységig jutottunk. A szentély belső falsíkjától kb. 135 cm-re egy erősebb, habarcsos-köves rész következett, melyet elkezdtünk tisztázni. Az első habarcsos kövek itt kb. 25 cm mélységben jelentkeztek. Leletek: ECS, kora újkori kerámia, festett vakolat és freskó darabok.

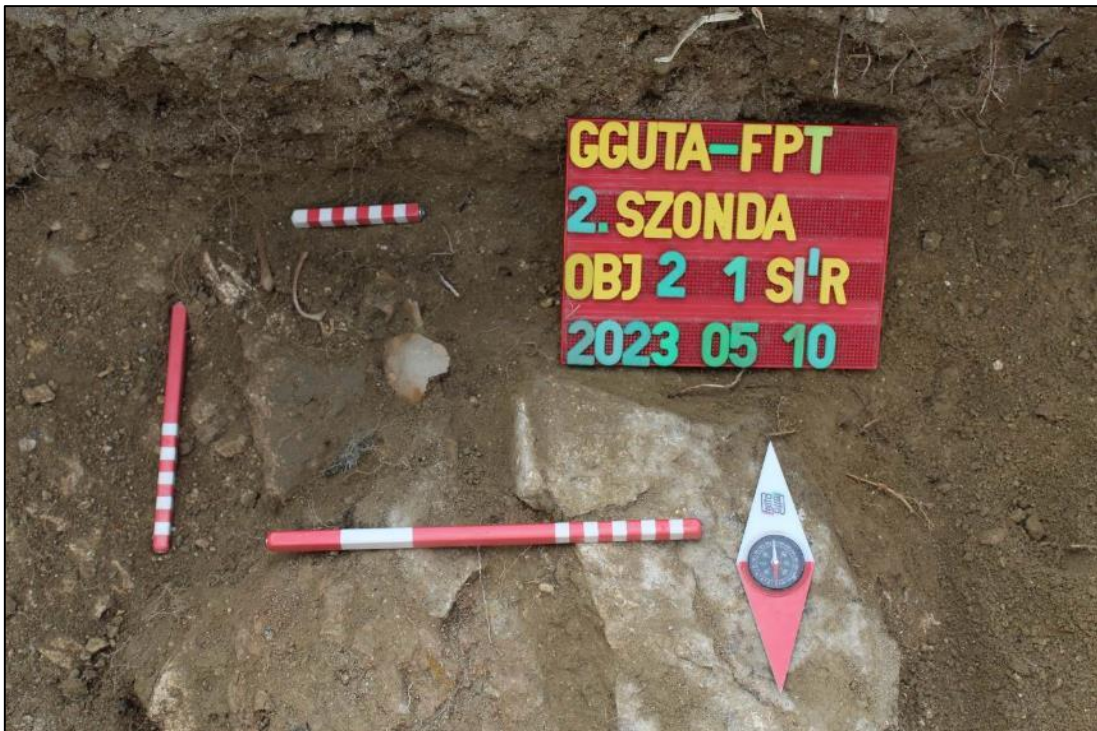
2.6. A csecsemő maradványai

A 2. szelvényt elkezdtük fotózáshoz tisztítani. Itt a szelvény déli metszefala mellett/alatt az omladékréteg (habarcsba rakott kövek, azaz fal?) felett egy kisbaba csontváza látott napvilágot (1. sír). Ezt óvatosan kibontottuk, majd részletfotók készültek róla, a szelvény egészének dokumentálása során pedig a rajzi formában is megörökítettük.

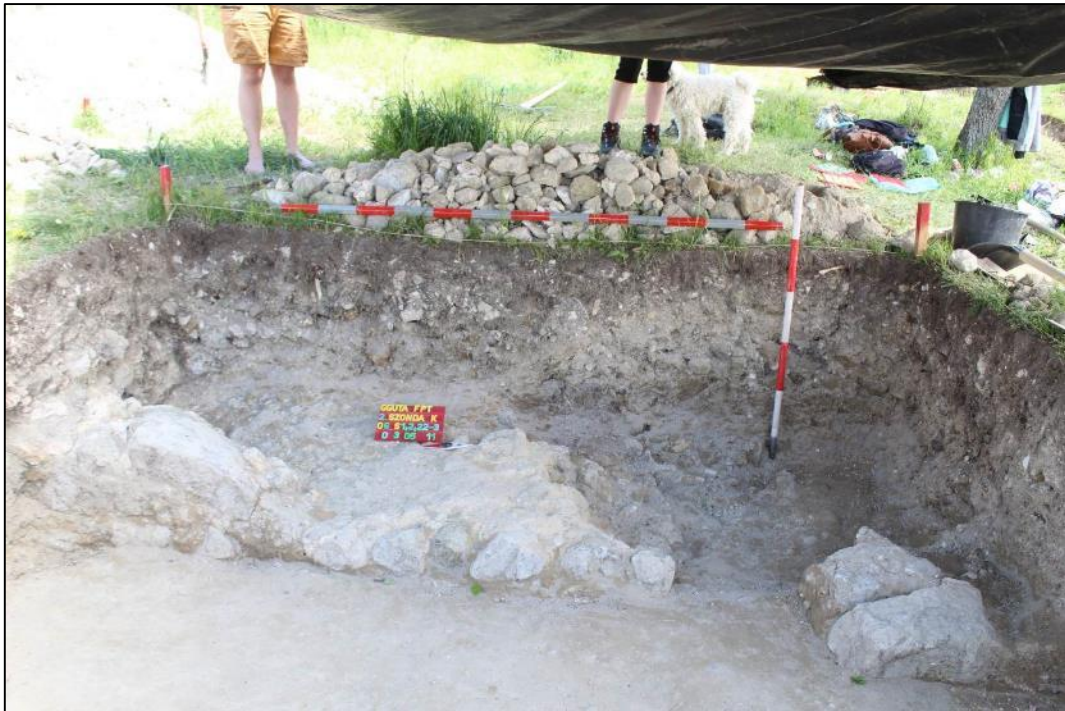
2.7. Falmaradványok a 2. szelvényben

A 2. szelvényben folytattuk a mélyülést, az SE-02-es omladékréteg alatt kb. 40-50 cm mélyen sárgás habarcsba rakott falazat vált láthatóvá (északi melléképület). A fal nyugati síkján túl (ettől nyugatra) folytatódott a bontómunka a tömörebb, barna, törmelékes rétegben (SE-11), melyből ECS és vasszög került elő.

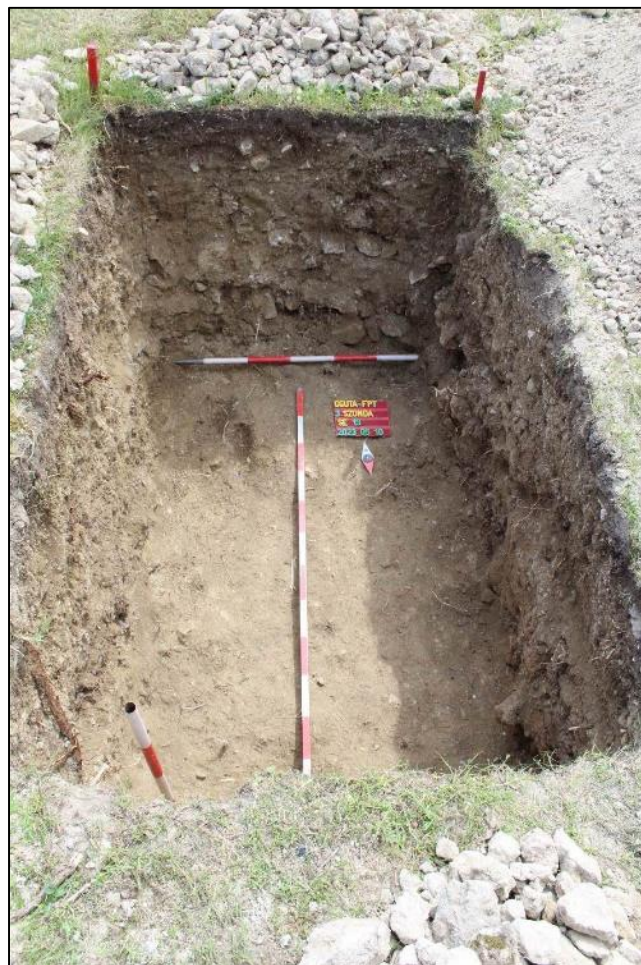
2.8. A 3. szelvény

A 3. szelvényben a geofizikai kutatás ugyan nem mutatott ki semmilyen falmaradványt, de itt a talajradaros felmérés eredményeit felhasználva kiserkeszthetővé vált az északi zárófal és a szentély találkozásának csomópontja. Sajnos olyan mértékű volt az újkori bolygatás, hogy az alapfal kiszédésének helyét sem tudtuk dokumentálni.

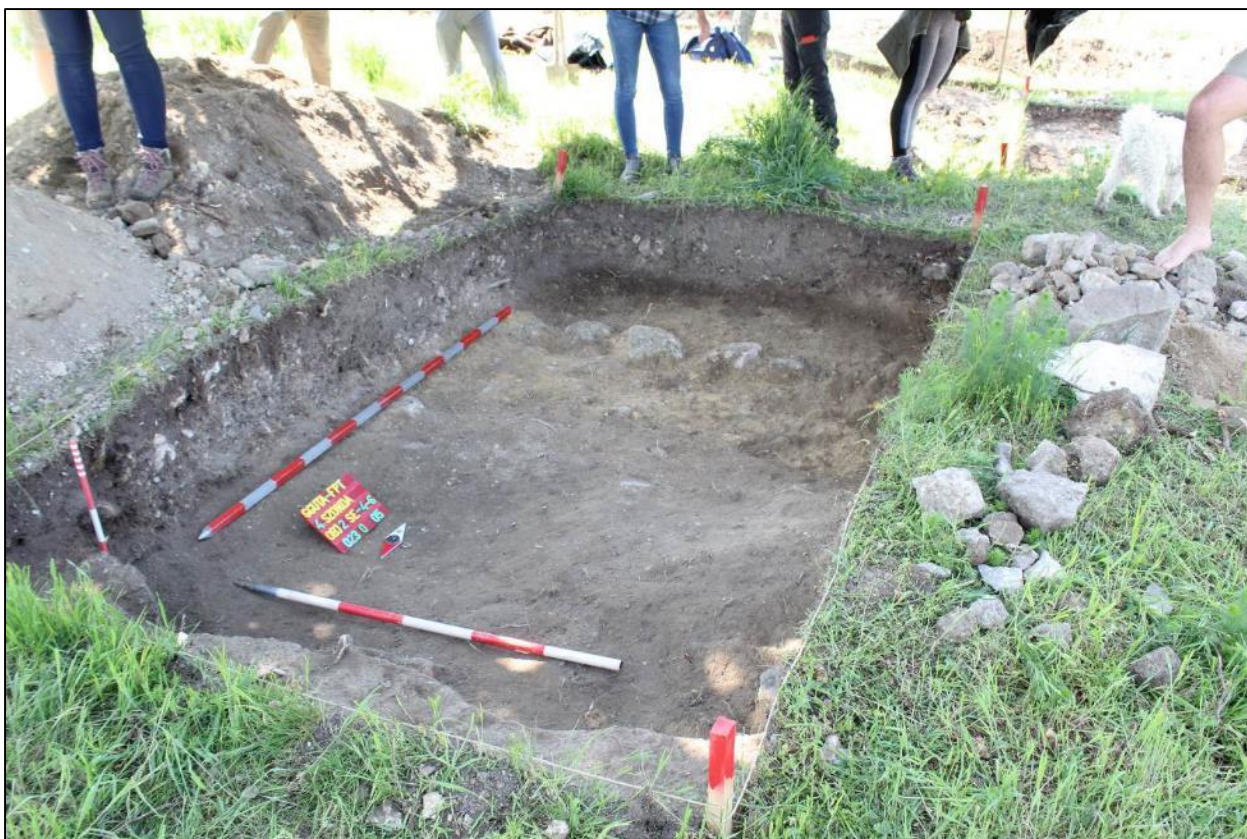
2.9. A torony falának jelentkezési szintje a 4. szelvényben

A 4. szelvény déli felében 1,3 m szélességű, megközelítőleg nyugat-kelet irányú, sárgás színű, apró kavicsos és mésztöredékes habarccsal rakott terméskő falazat került elő a bontási réteg alól. Ennek rézsús lábazati kiugrása a falmaradvány jelentkezési szintjétől 30-35 cm-re bukkant elő. E fölött húzódó falszakasz már a felmenő rész lehetett, és így a lábazati kiugrás alapján az épületrész belső járószintjét is meg lehetett határozni. A szelvény északi részén, az egykori épületen kívül olyan planírozási réteget dokumentáltunk, melyből az Árpád-kor középső szakaszára keltezhető kerámiatöredékek kerültek elő.

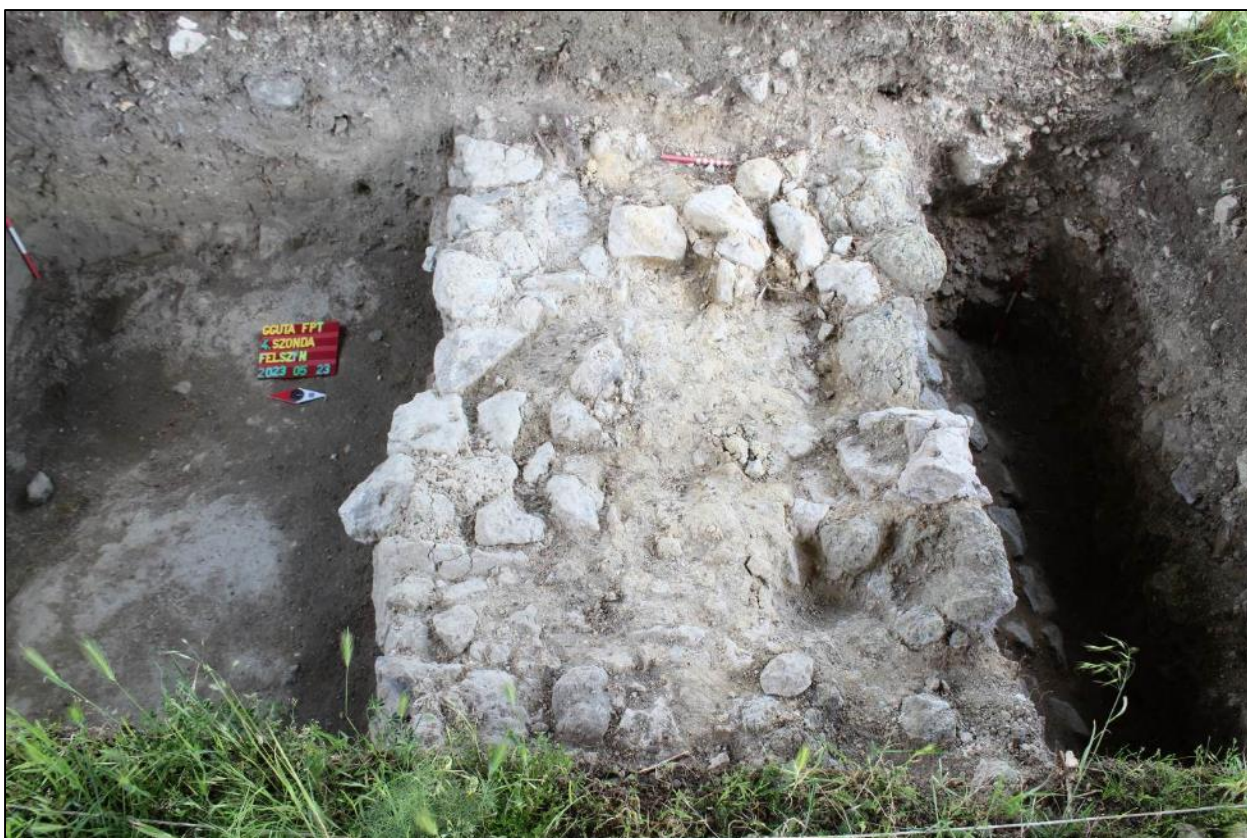
2.10. A torony fala

A 4. szelvényben fal külső (északi) oldalán tovább mélyültünk az SE-04-es rétegben, illetve megtaláltuk a fal külső síkját. A teljes szélessége a falkoronának 130 cm. Leletek: ECS, vasszög, KER (Árpád-kor, kora újkor).

A 4. szelvény déli felében befejeztük az SE-05-ös sárgás színű, laza, törmelékes réteg bontását, alatta a falazat aljáról induló, rézsűsen szélesedő falalapozás látott napvilágot. A szelvény

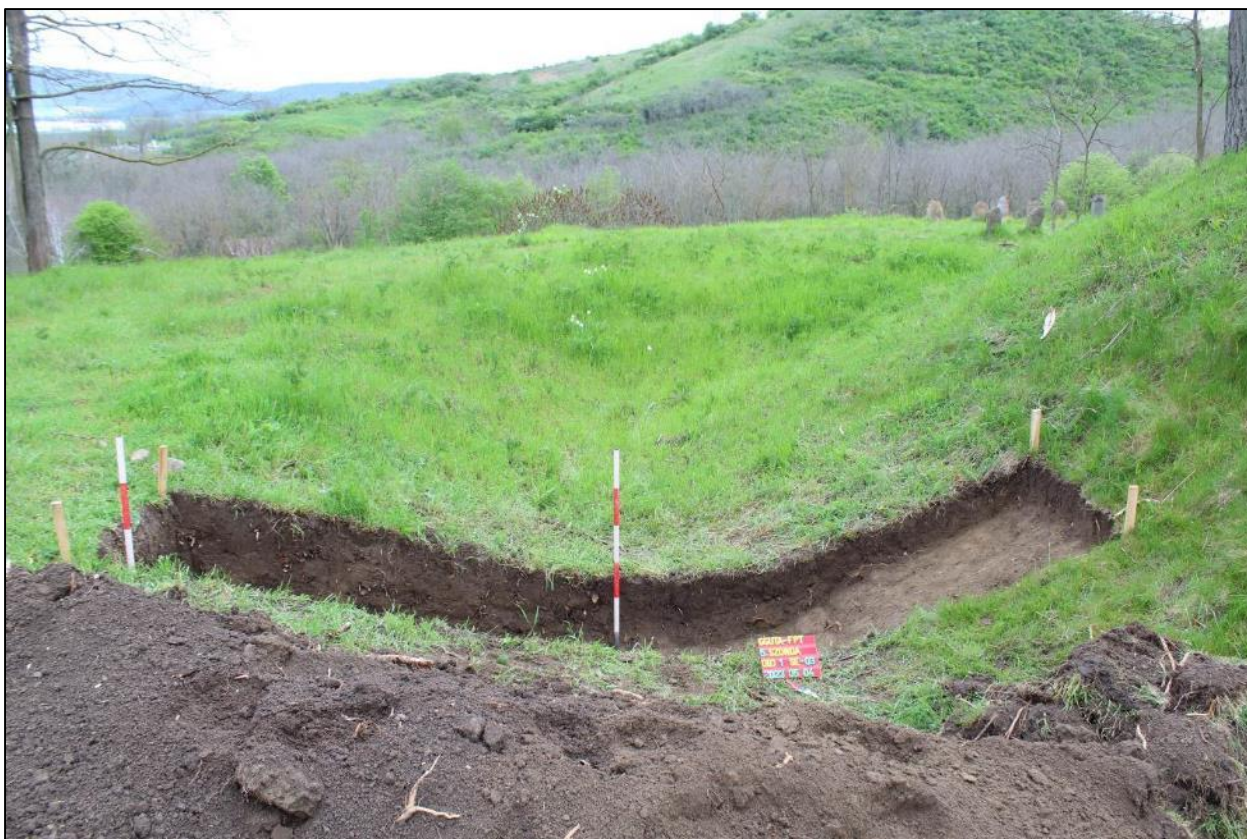
2.11. Az 5. szelvény távlati képe

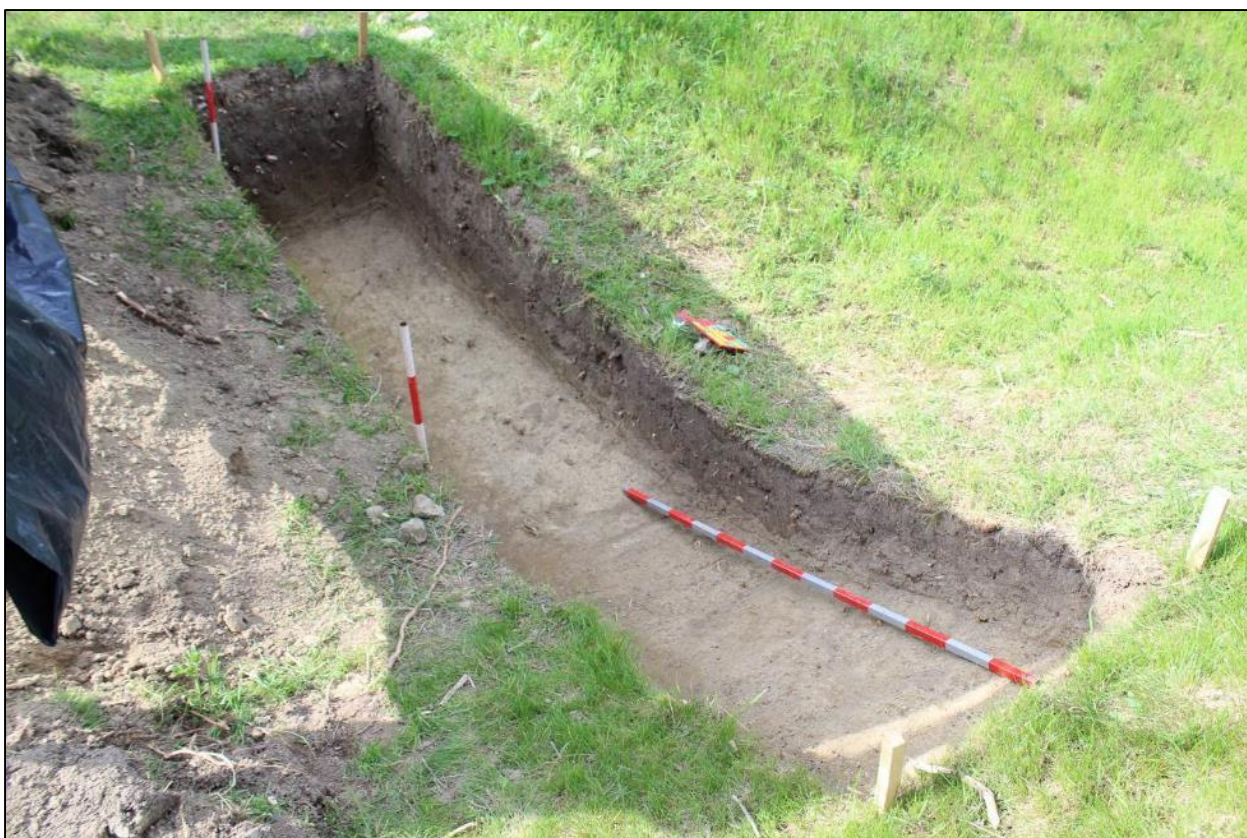
2.12. Az árok alja
